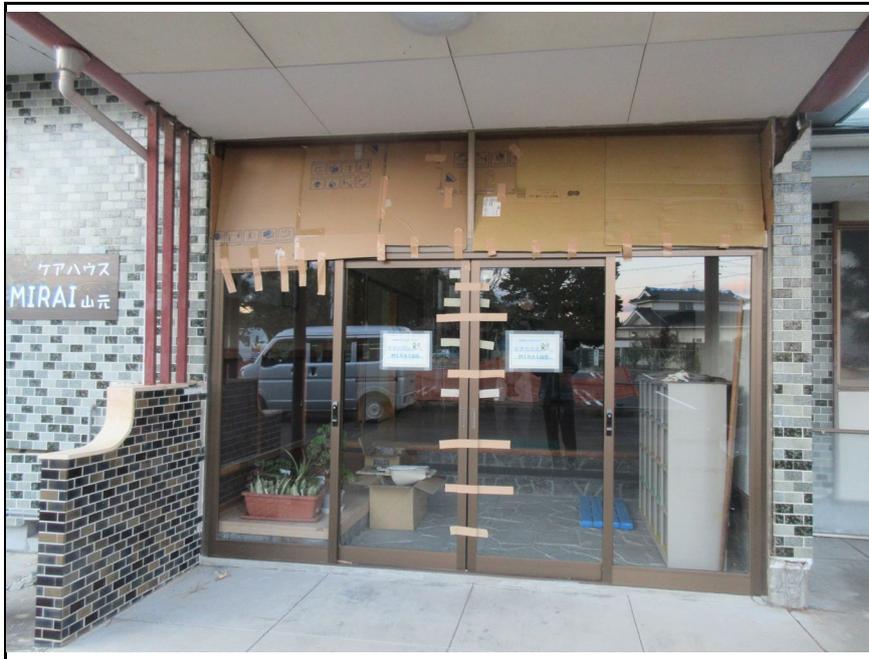
No.1

2/19 地震による損傷個所の確認エントランスの入り口引き戸施錠が出来ない状態、欄間ガラス損傷落下正面右側柱腐朽と外力による損傷で取り付け鉄骨梁落下の危険性あり、下に立ち入らないように処置が必要

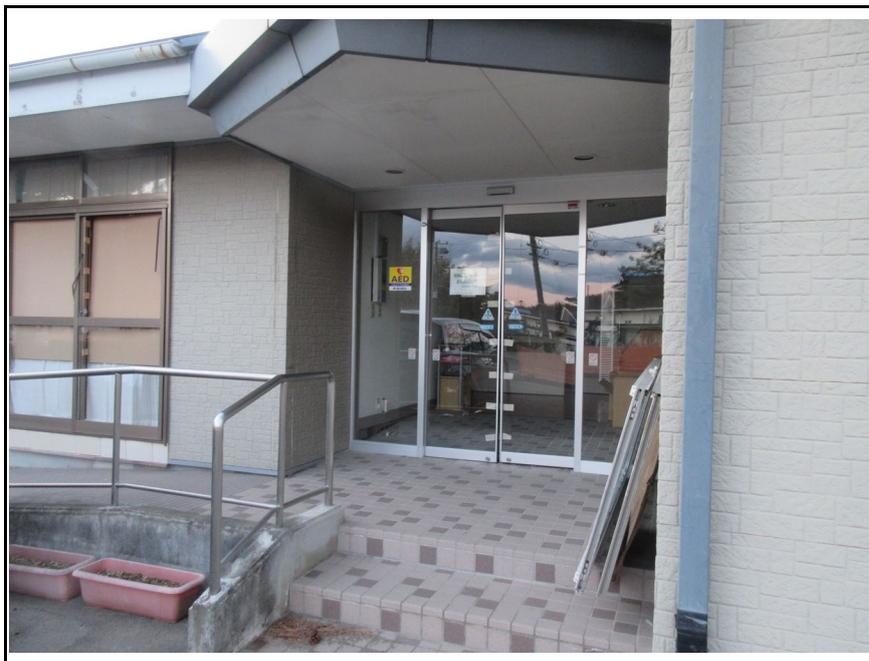
No.2

2/19 地震による損傷個所の確認、自動ドア傾斜の為施錠できない状態、周りのアルミサッシも損傷

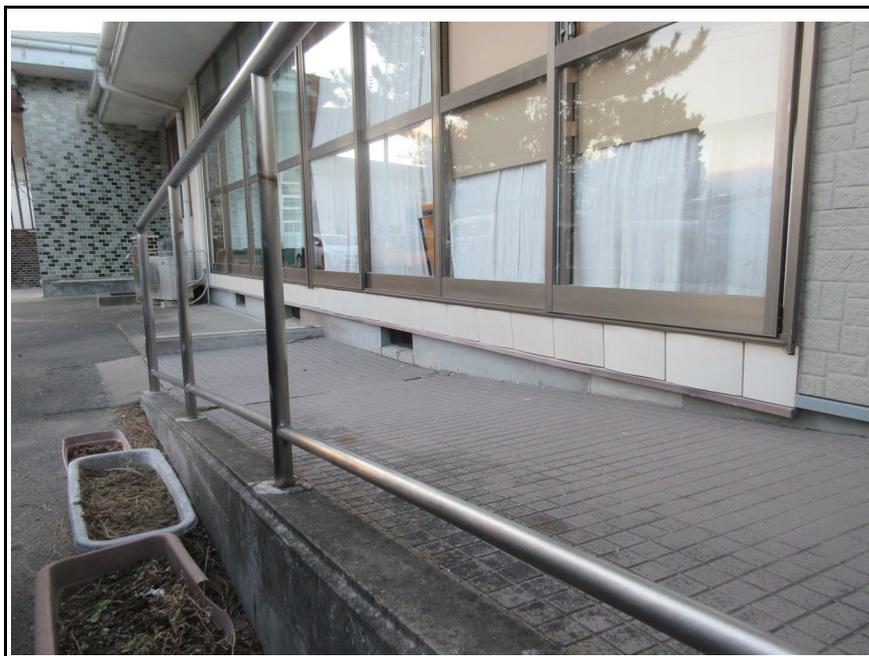
No.3

2/19 地震による損傷個所の確認、南面アルミサッシ全体傾きが見られる、基礎の沈下又は床の沈下等の為開閉が難しい

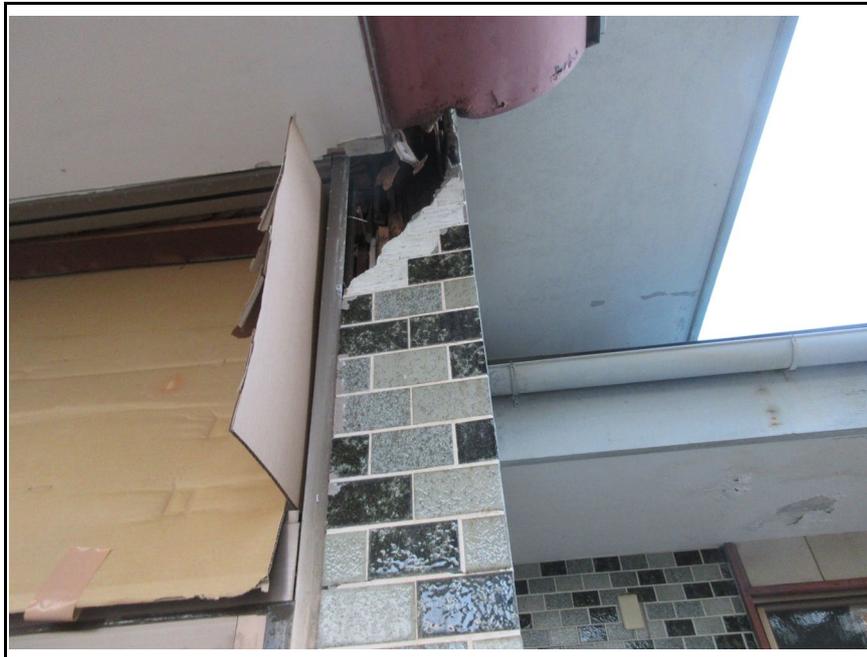
No.4

2/19 外壁落下損傷が見られる中に、木柱の腐朽が見られ、その柱が大きな鉄骨梁を受けている、ポーチ屋根の落下の危険性あり

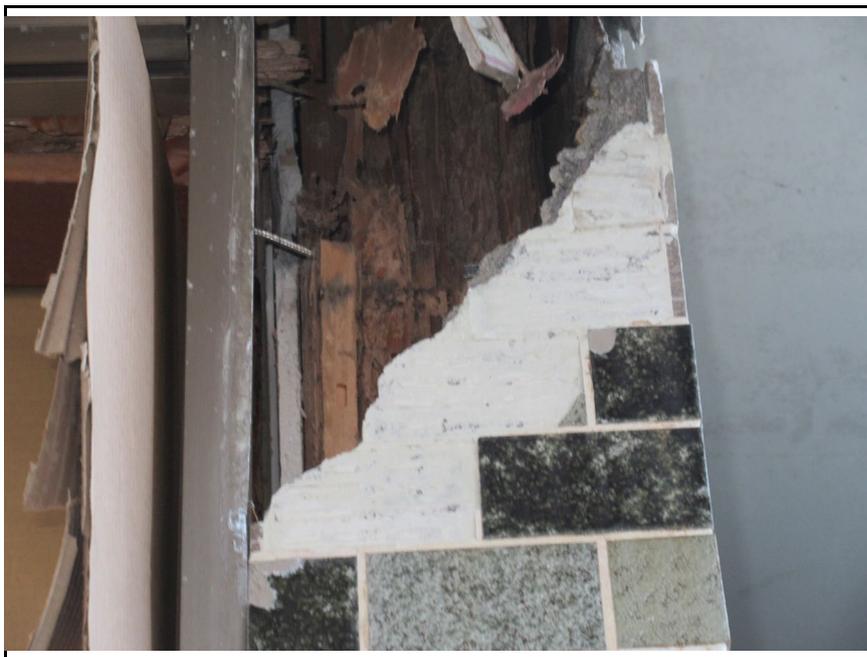
No.5

2/19 外壁落下損傷が見られる中に、木柱の腐朽が見られるその柱が大きな鉄骨梁を受けている、ポーチ屋根の落下の危険性あり

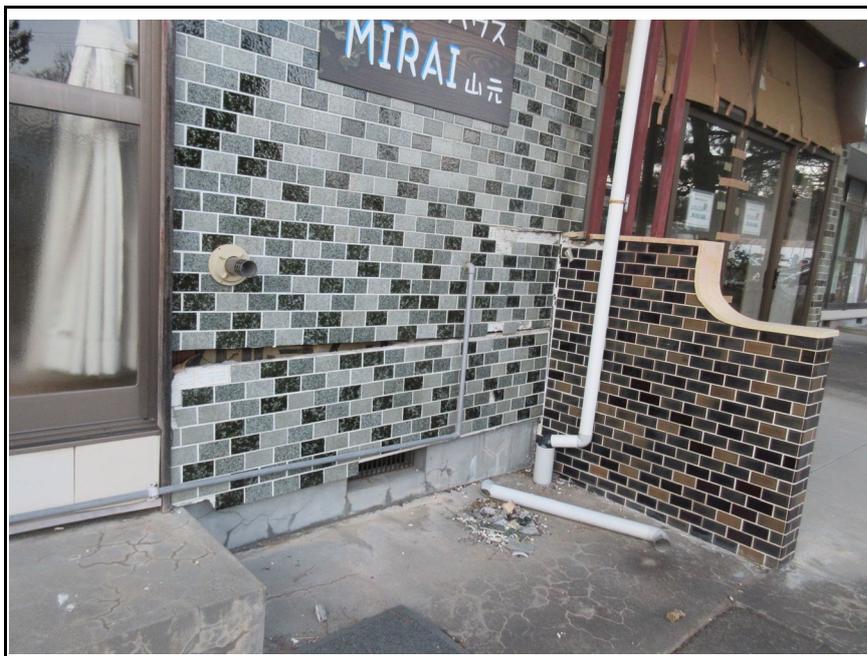
No.6

2/19 地震による損傷確認、タイル外壁落下損傷が見られる

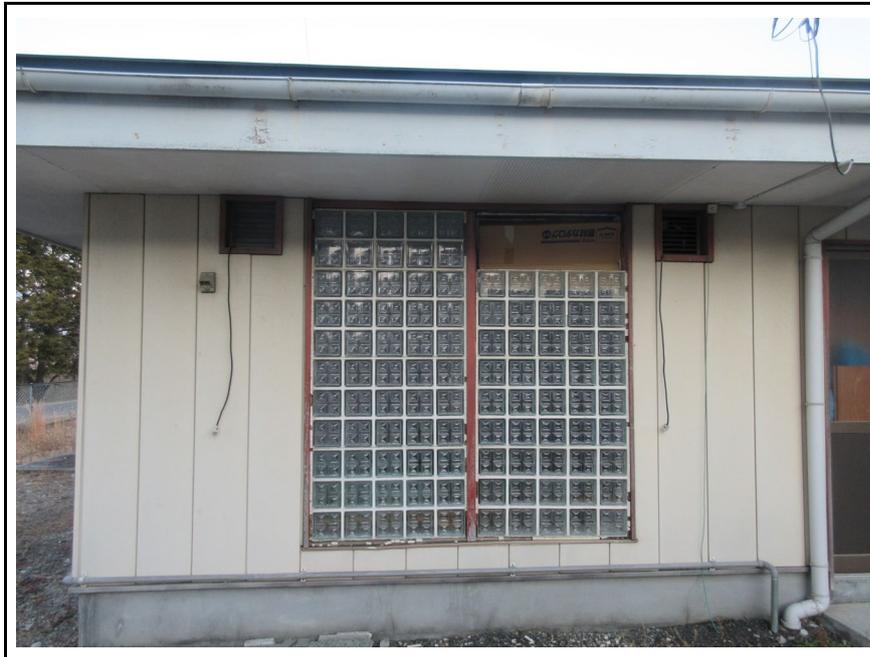
No.7

2/19 地震による損傷による確認、北側浴室周りのガラスブロック落下損傷が見られる

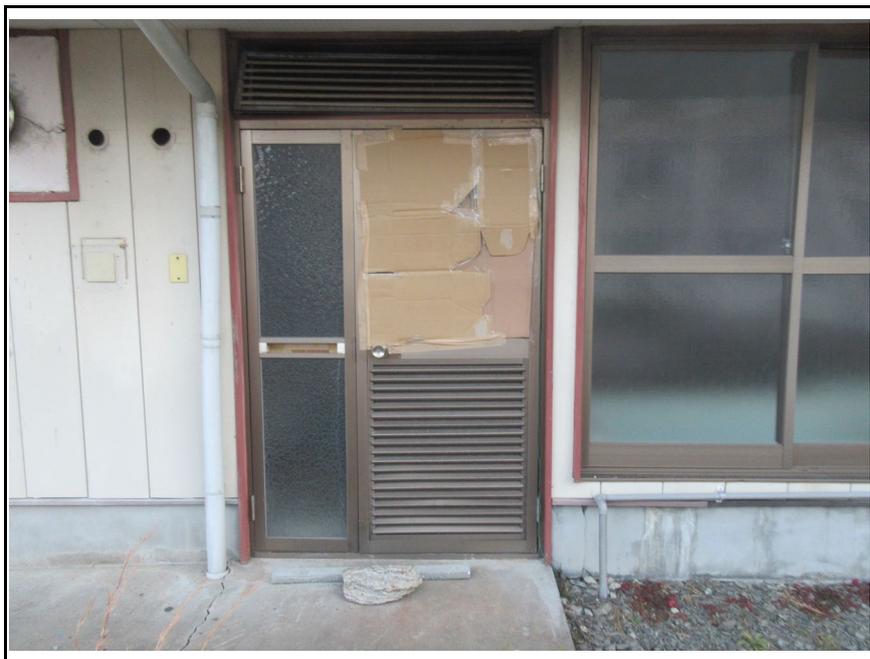
No.8

2/19 地震による損傷個所の確認、北側ドアガラス損傷落下

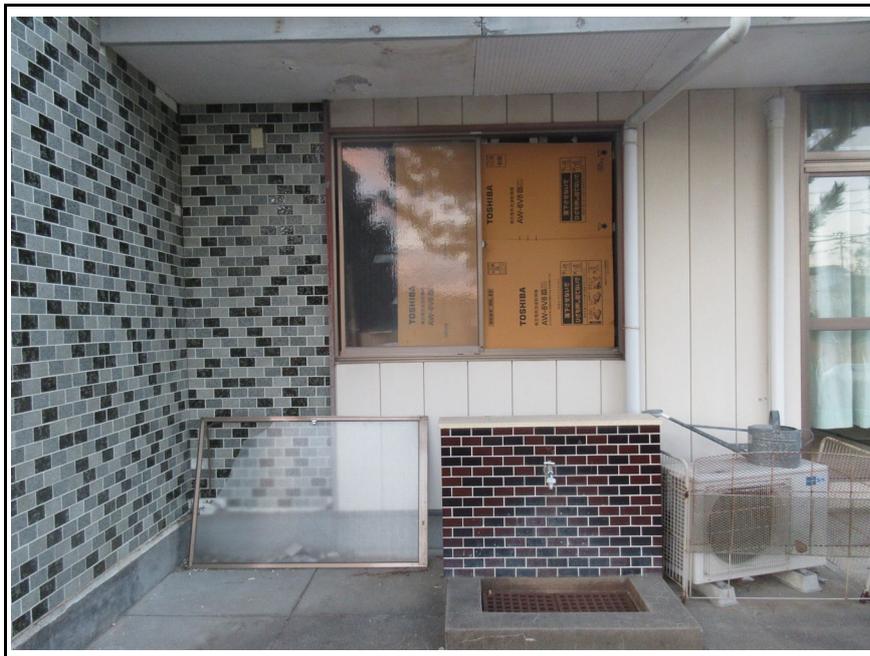
No.9

2/19 地震による損傷個所の確認、窓ガラスの損傷落下

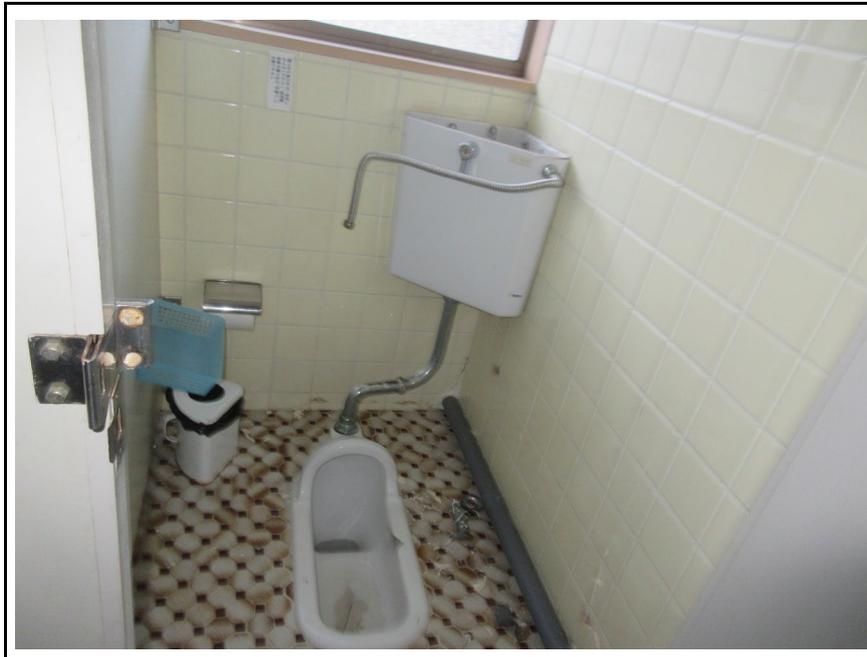
No.10

2/19 地震による損傷個所の確認、トイレ壁タイル亀裂とロータンクが落下損傷、便器も落下により欠けている

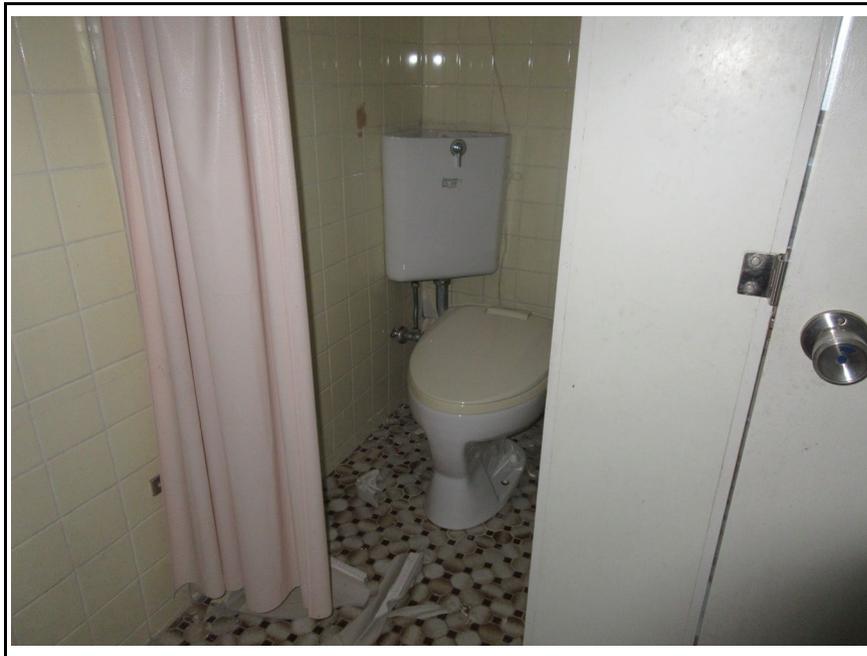
No.11

2/19 地震による損傷個所の確認、トイレ壁タイル亀裂とロータンクが落下損傷、落下により欠けている

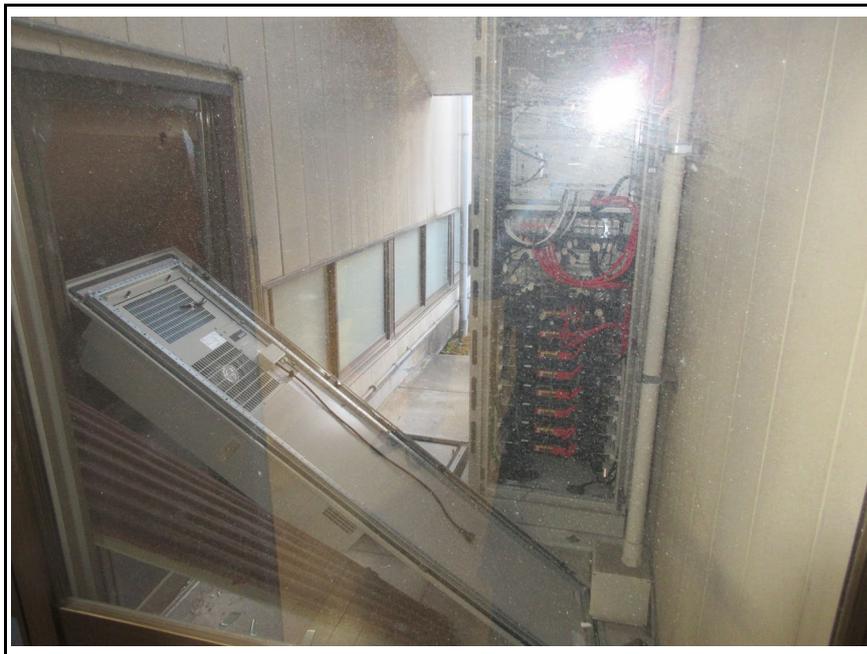
No.12

2/19 地震による損傷個所の確認、蓄電池制御盤の損傷

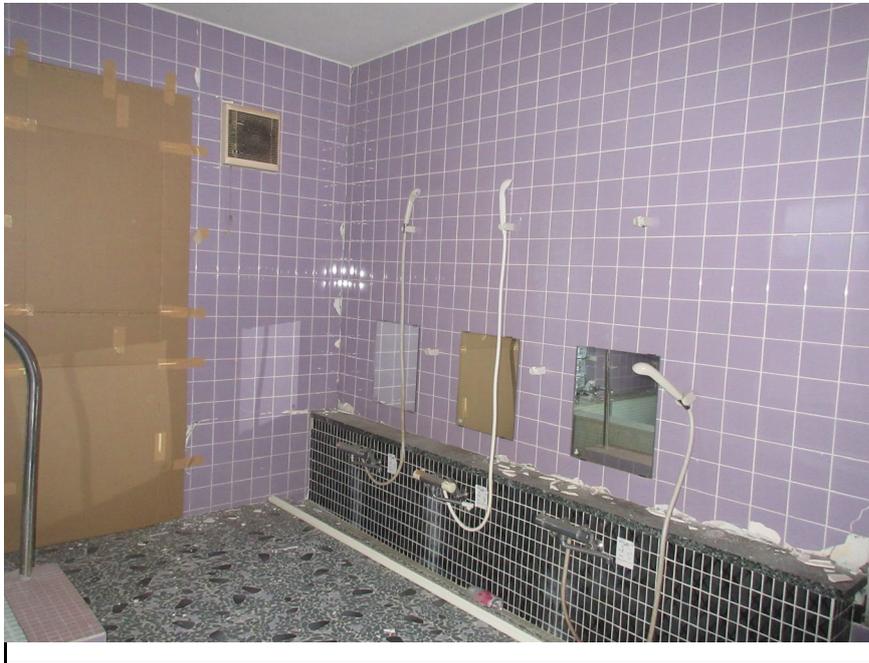
No.13

2/19 地震による損傷個所の確認、浴室壁タイル亀裂周りの建具ガラスの損傷タイル、ガラス散乱

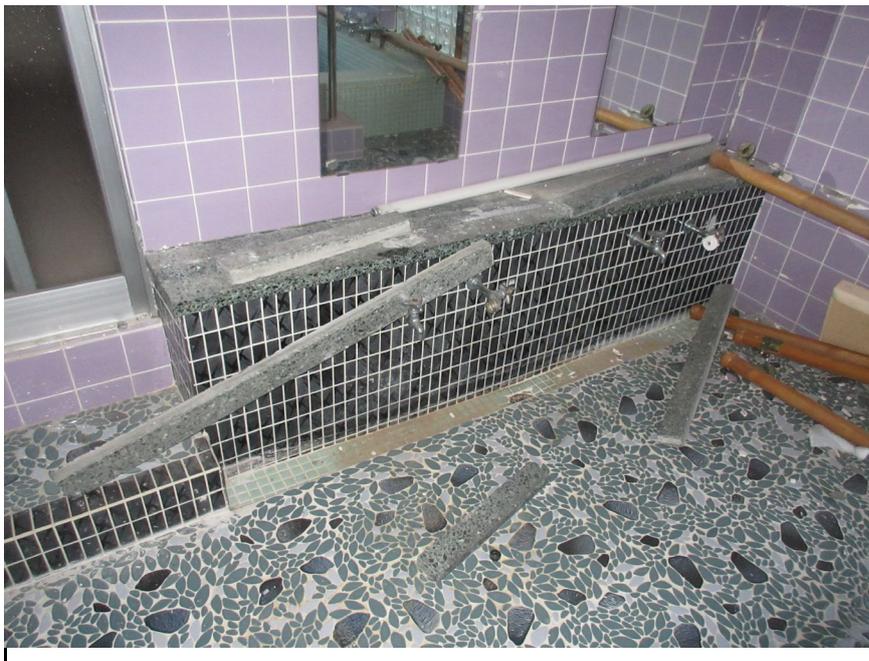
No.14

2/19 地震による損傷個所の確認、浴室壁タイル亀裂周りの建具ガラスの損傷タイル、ガラス散乱

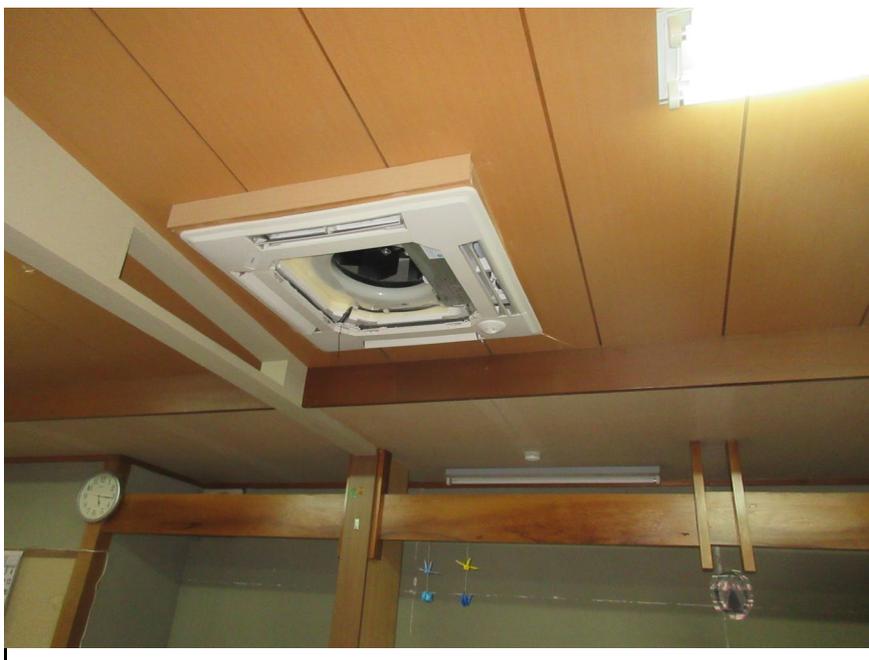
No.15

2/19 地震による損傷個所の確認、天井埋め込みエアコンカバー落下損傷

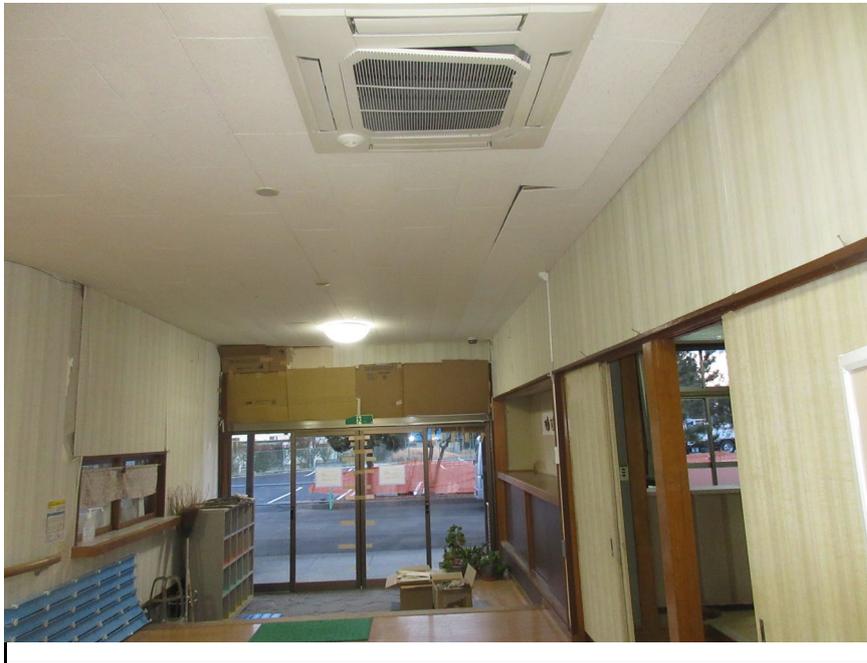
No.16

2/19 地震による損傷個所の確認、天井ボード剥落しそう、天井下地から不陸が見られる

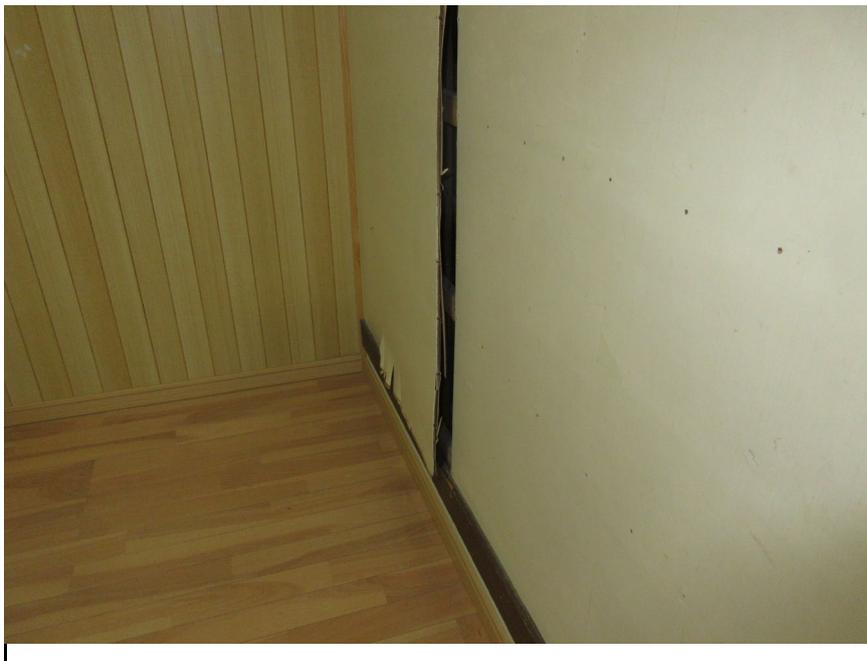
No.17

2/19 地震による損傷個所の確認大ホールの西側化粧壁剥落、内部は断熱材も入っていない

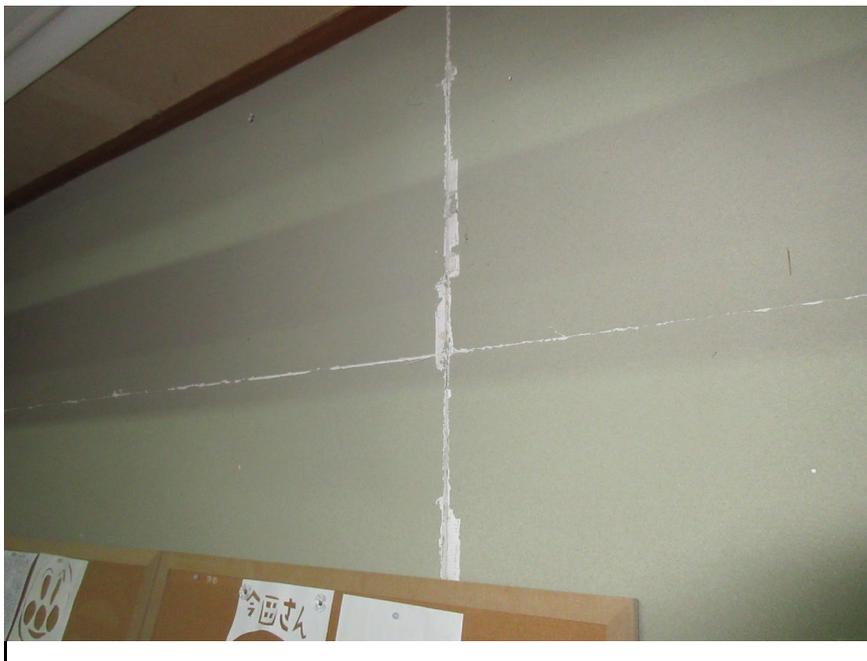
No.18

2/19 地震による損傷個所の確認大ホールの北側塗壁浮き剥落の恐れあり
